TOPICS ▶ 橋

水管橋崩落、放置された点検の死角

和歌山市で起こった水管橋の崩落事故を受けて、管路中心の点検方法が問い直されている。

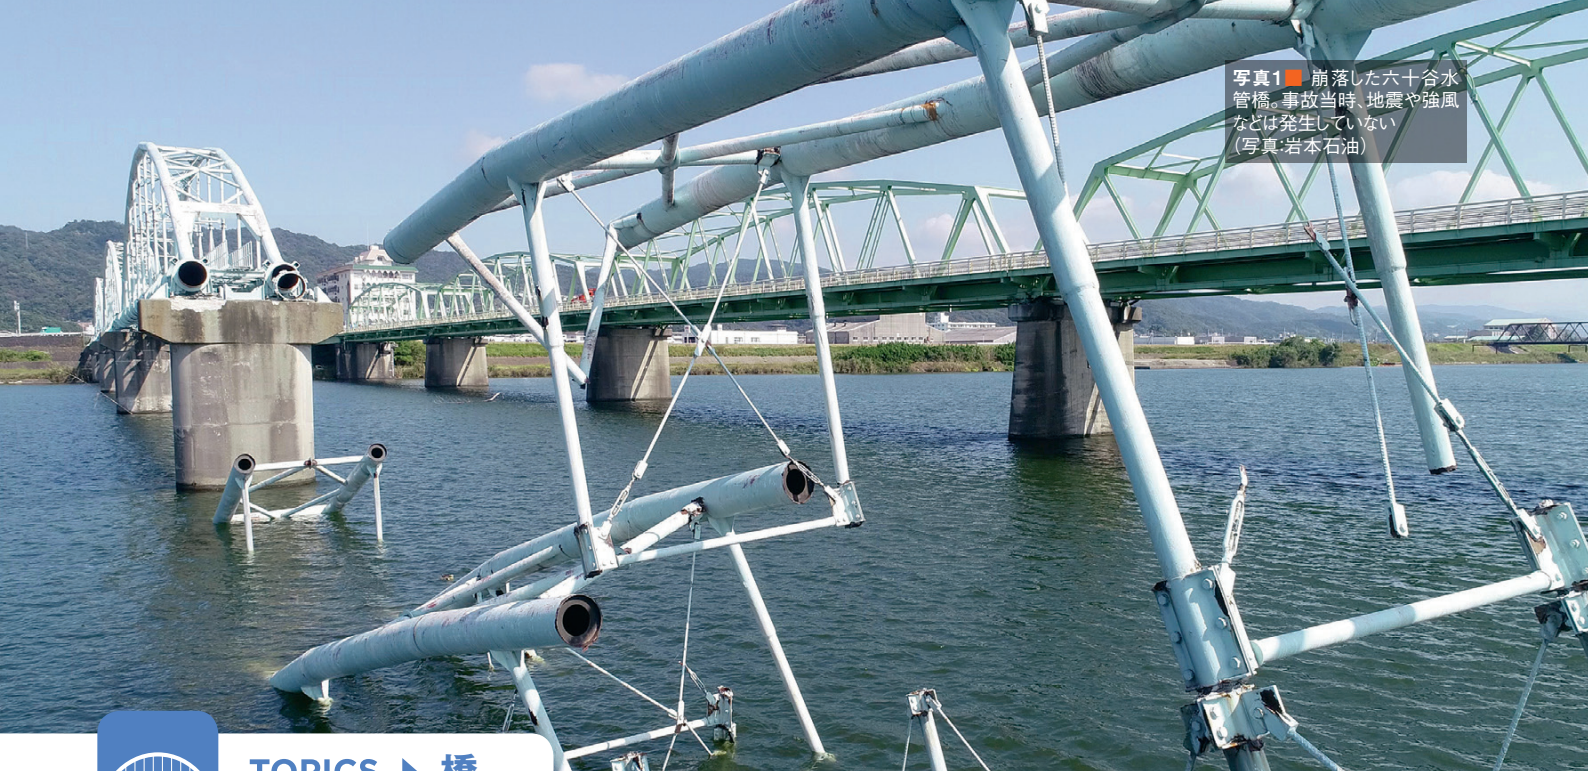
写真1 ■ 崩落した六十谷水管橋。事故当時、地震や強風などは発生していない
(写真:岩本石油)

崩れたのはランガー補剛形式の7径間連続アーチ橋のうち、北側から4番目の径間だ。事故直後のドローン調査で、北側に隣接する径間では桁を兼ねる送水管とアーチを結ぶ吊り材に腐食や破断が見つかった。

による調査委員会では、崩れた径間でも吊り材の腐食と破断が発生し、構造が不安定になって崩落したとの見方が有力だ。

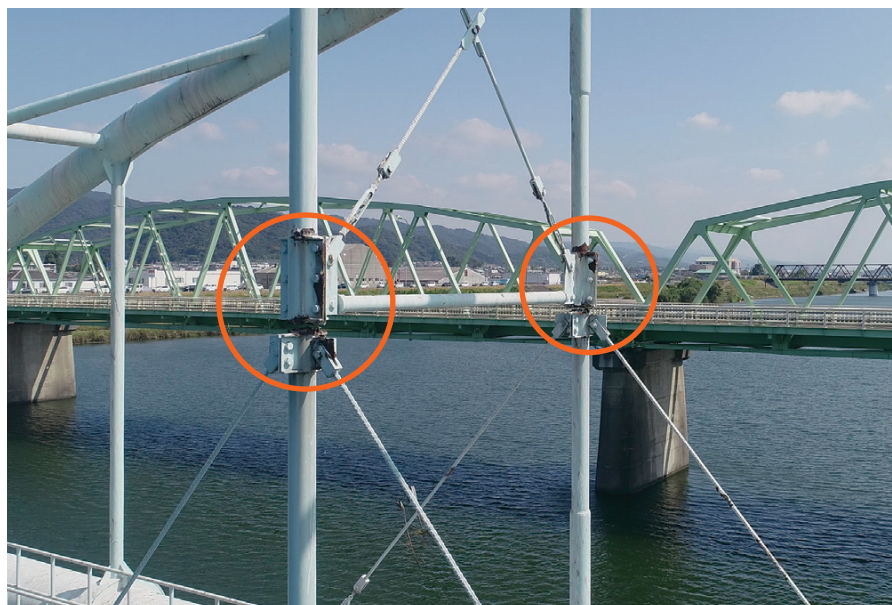
写真2 ■ 六十谷水管橋(写真手前)の崩落した径間の北側に隣接する径間では、ドローン調査で4本の吊り材に破断や腐食が見つかった(写真:岩本石油)

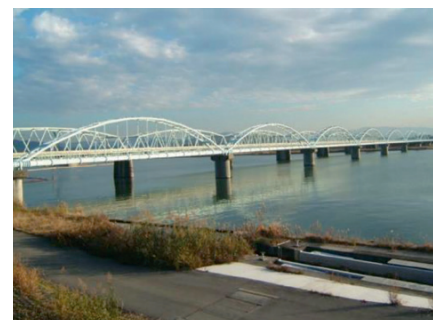
写真3 ■ 崩落以前の六十谷水管橋(写真:和歌山市)
